Progetto di " Recupero e valorizzazione della Villa Reale di Monza e dei Giardini di pertinenza"

1° lotto funzionale - Corpo centrale

TAV. RES. PRG.102	PROGETTO DEFINITIVO INTERVENTO
Elementi ed Apparatì lignei: Interventi opere in variante (maniglie, specchi, cornici tele)

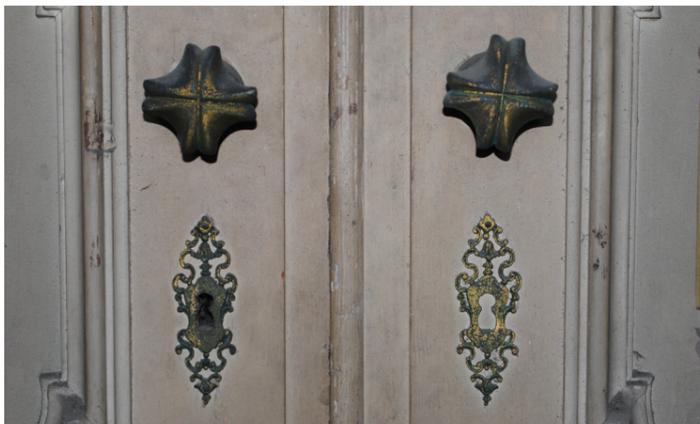
Immagine 1: Maniglia porta Tipo 1, vista frontale, porta P66

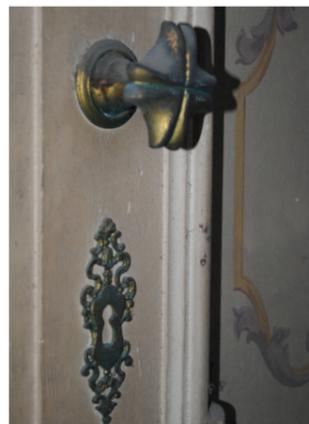
Immagine 2: Maniglia porta Tipo 1, vista di scorcio, porta P66

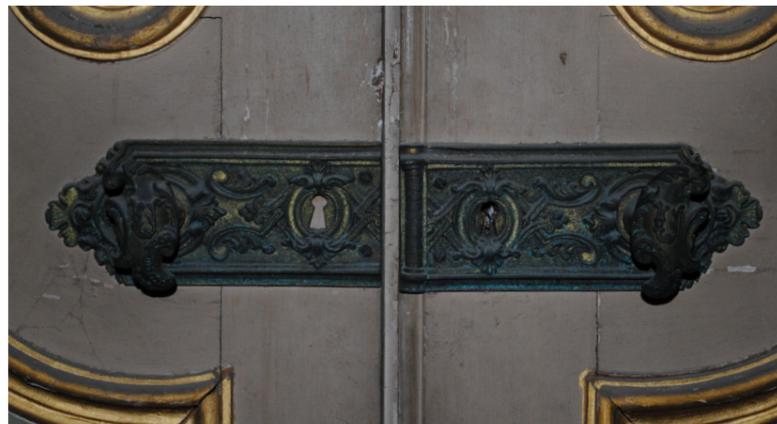
Immagine 3: Maniglia porta Tipo 2, vista frontale, porta Pm28

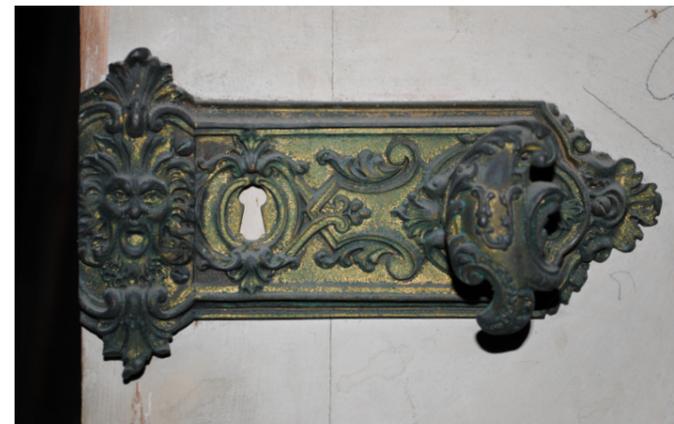
Immagine 4: Maniglia porta Tipo 2, vista frontale, porta P20-13

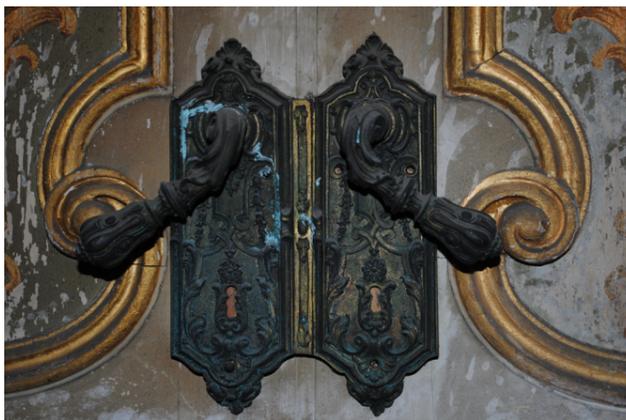
Immagine 5: Maniglia porta Tipo 3, vista frontale, porta P18

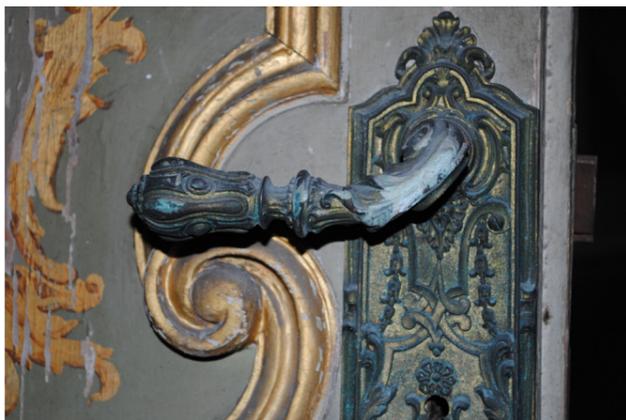
Immagine 6: Maniglia porta Tipo 3, vista ravvicinata, porta P20-9

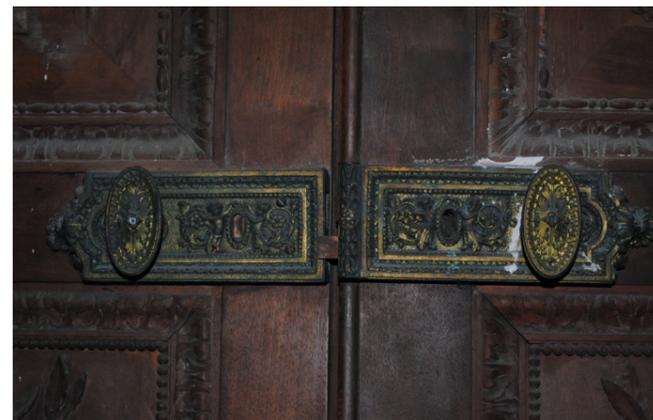
Immagine 7: Maniglia porta Tipo 4, vista frontale, porta P11-7

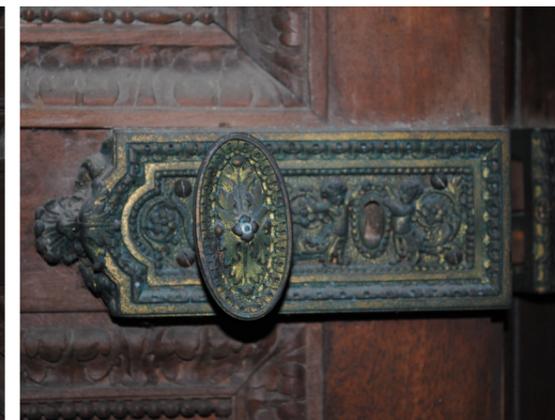
Immagine 8: Maniglia porta Tipo 4, vista ravvicinata, porta P11-7

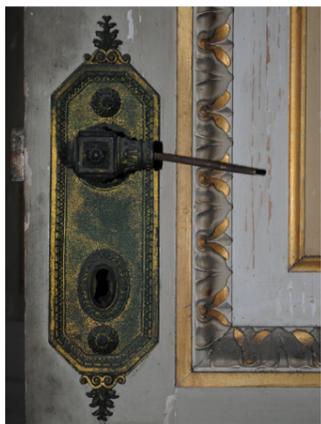
Immagine 9: Maniglia porta Tipo 5, vista frontale, porta P5-3

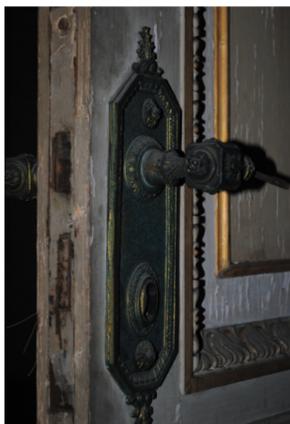
Immagine 10: Maniglia porta Tipo 5, vista di scorcio, porta P5-3

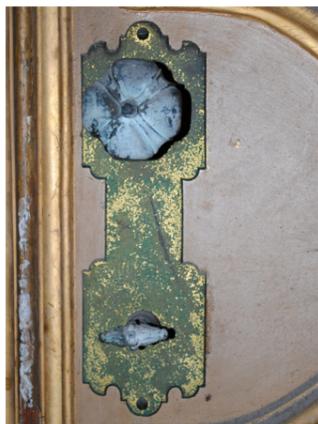
Immagine 11: Maniglia porta Tipo 6, vista frontale, porta P16

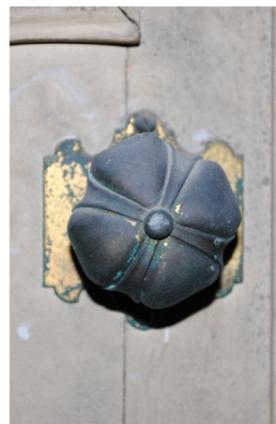
Immagine 12: Maniglia porta Tipo 6, vista frontale, porta P22

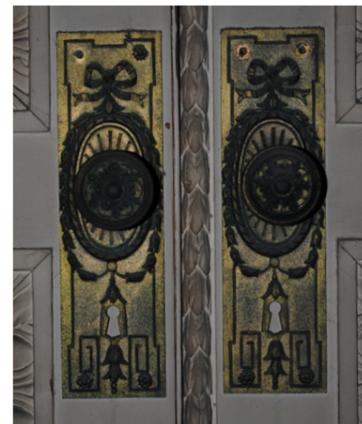
Immagine 13: Maniglia porta Tipo 7, vista frontale, porta Pm37

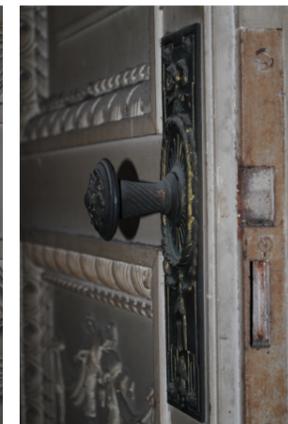
Immagine 14: Maniglia porta Tipo 7, vista di scorcio, porta P39

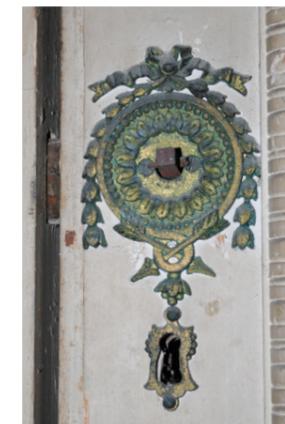
Immagine 15: Maniglia porta Tipo 8, vista frontale, porta P48

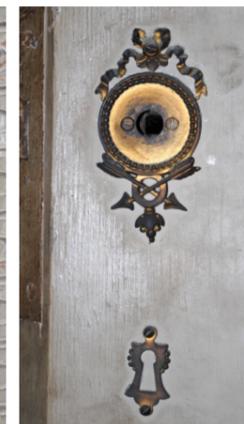
Immagine 16: Maniglia porta Tipo 8, vista frontale, porta boiserie locale CS23

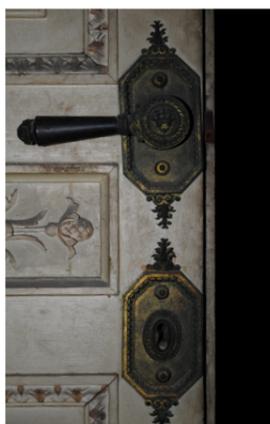
Immagine 17: Maniglia porta Tipo 9, vista frontale, porta P54

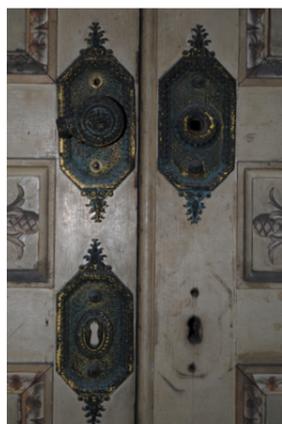
Immagine 18: Maniglia porta Tipo 9, vista frontale, porta P65

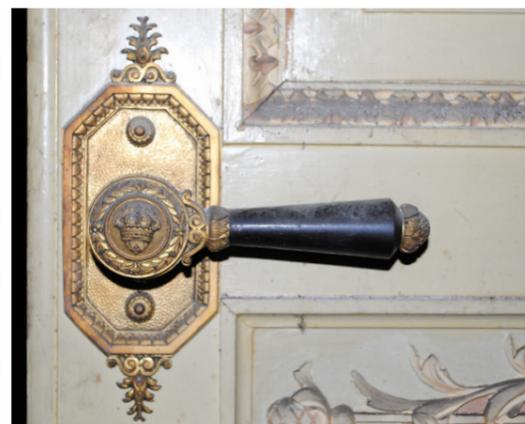
Immagine 19: Maniglia porta Tipo 9, vista frontale, porta P43

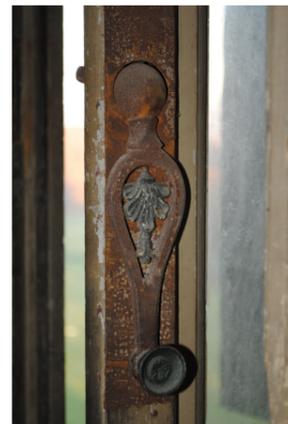
Immagine 20: Maniglia finestra Tipo 1, vista frontale, finestra F22

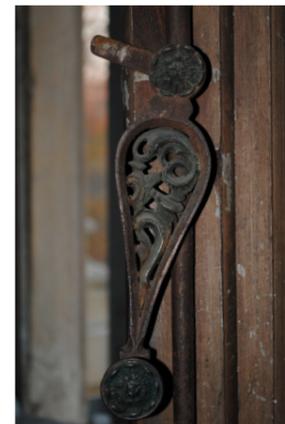
Immagine 21: Maniglia finestra Tipo 2, vista frontale, finestra F6

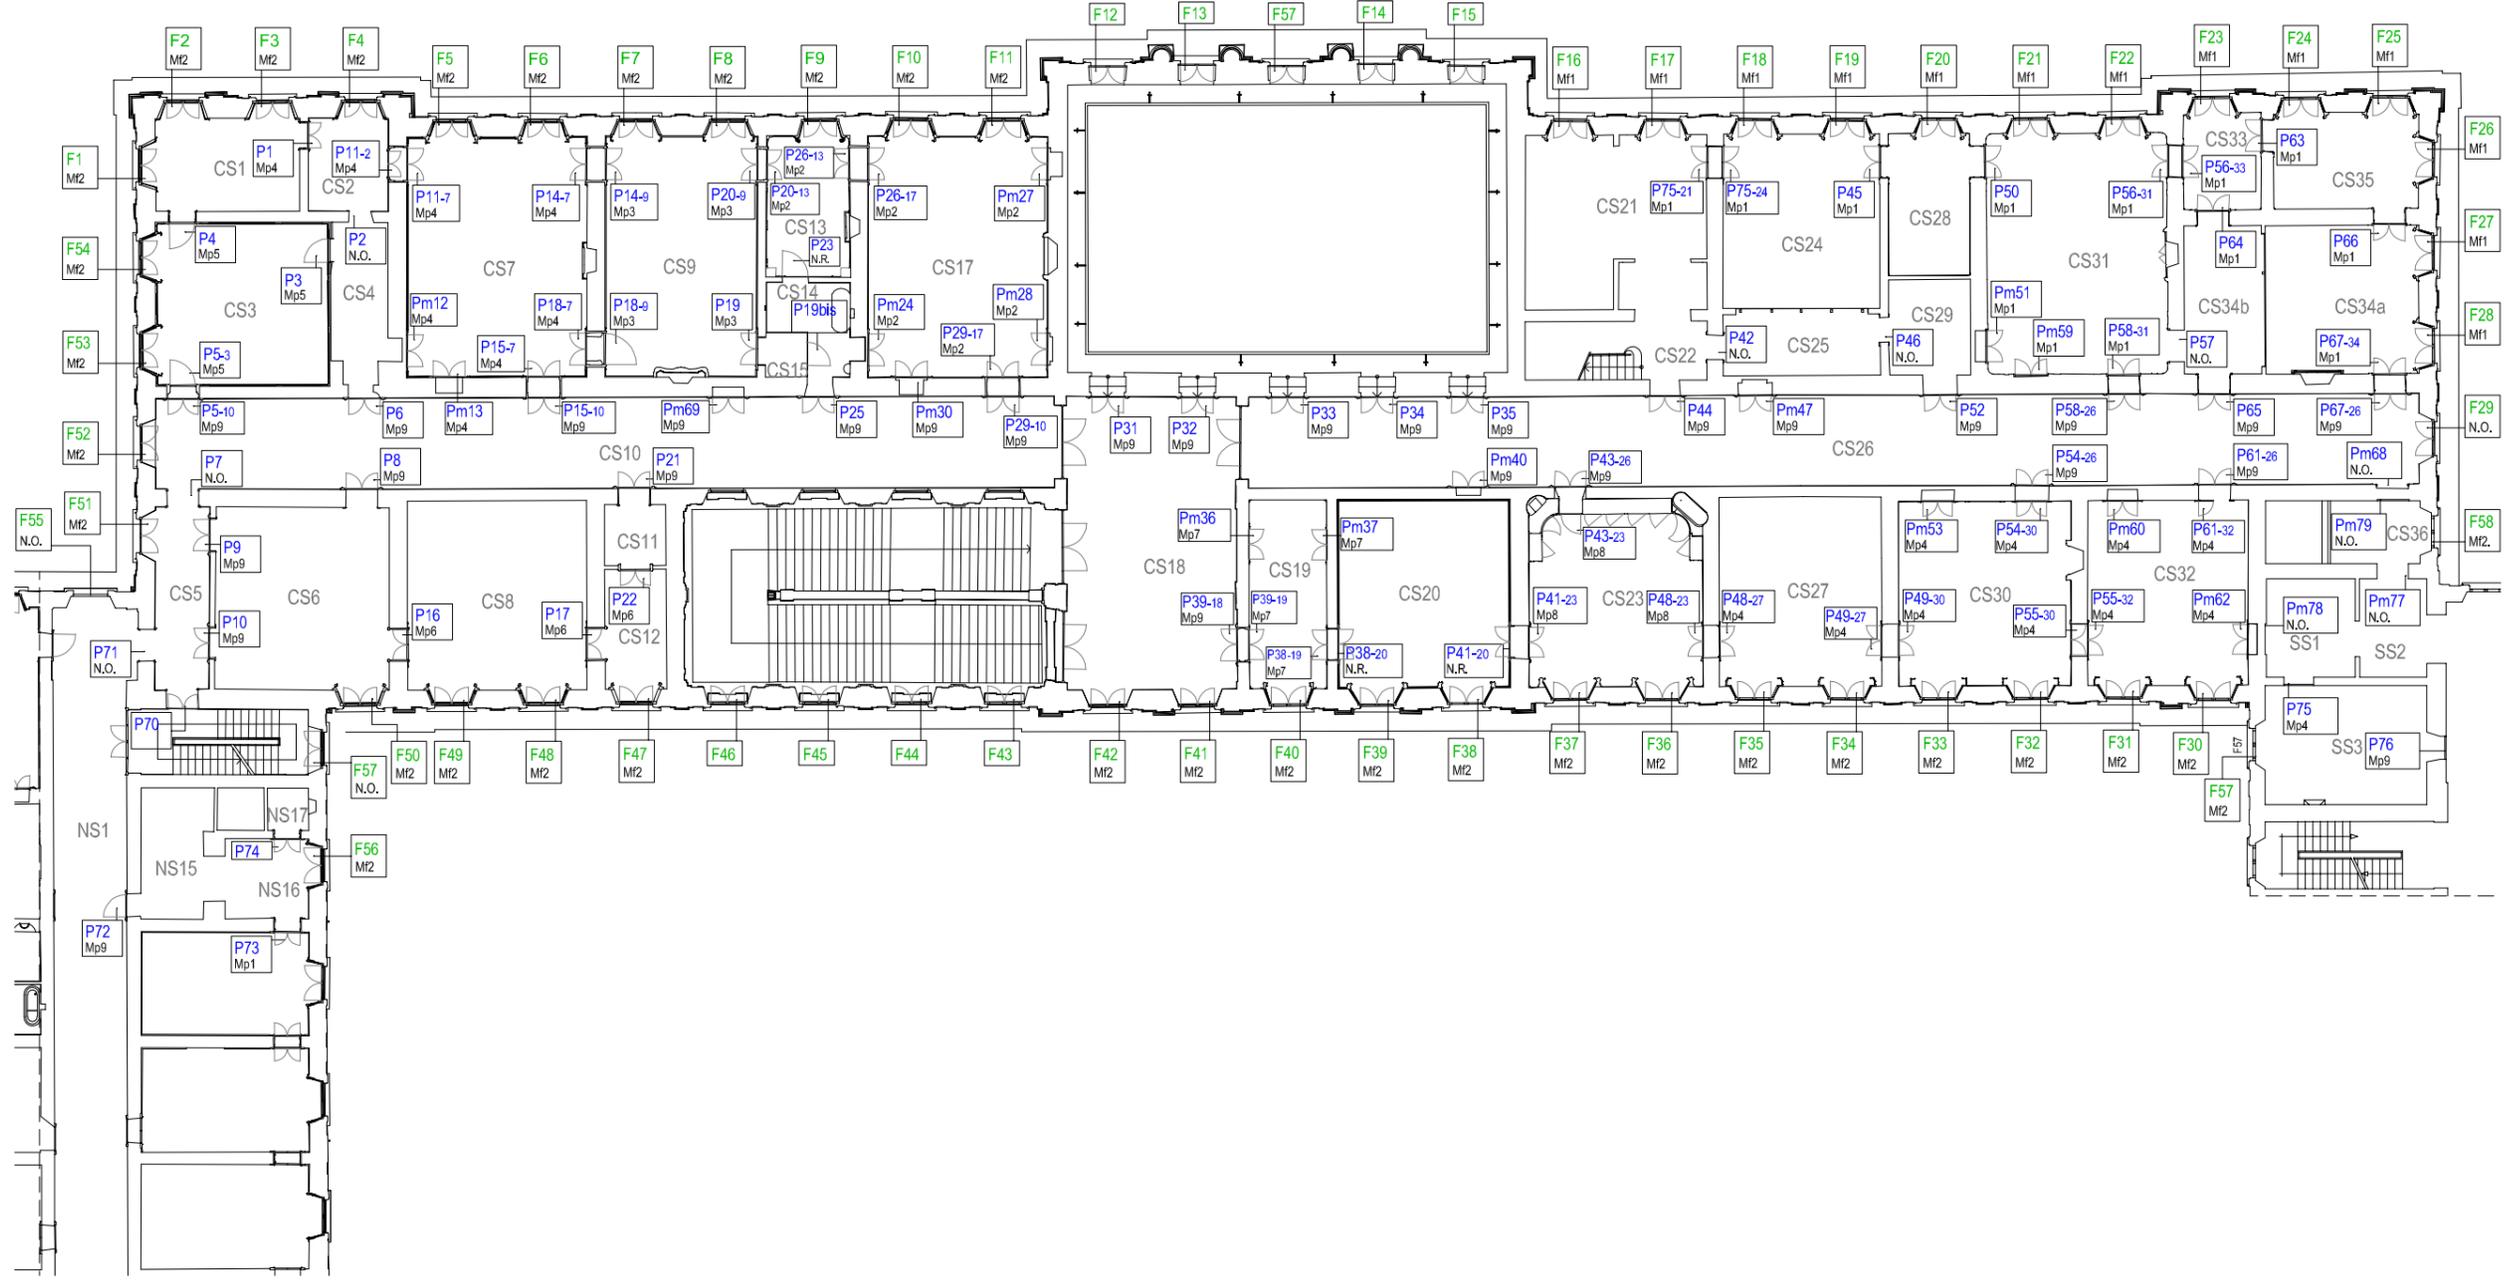
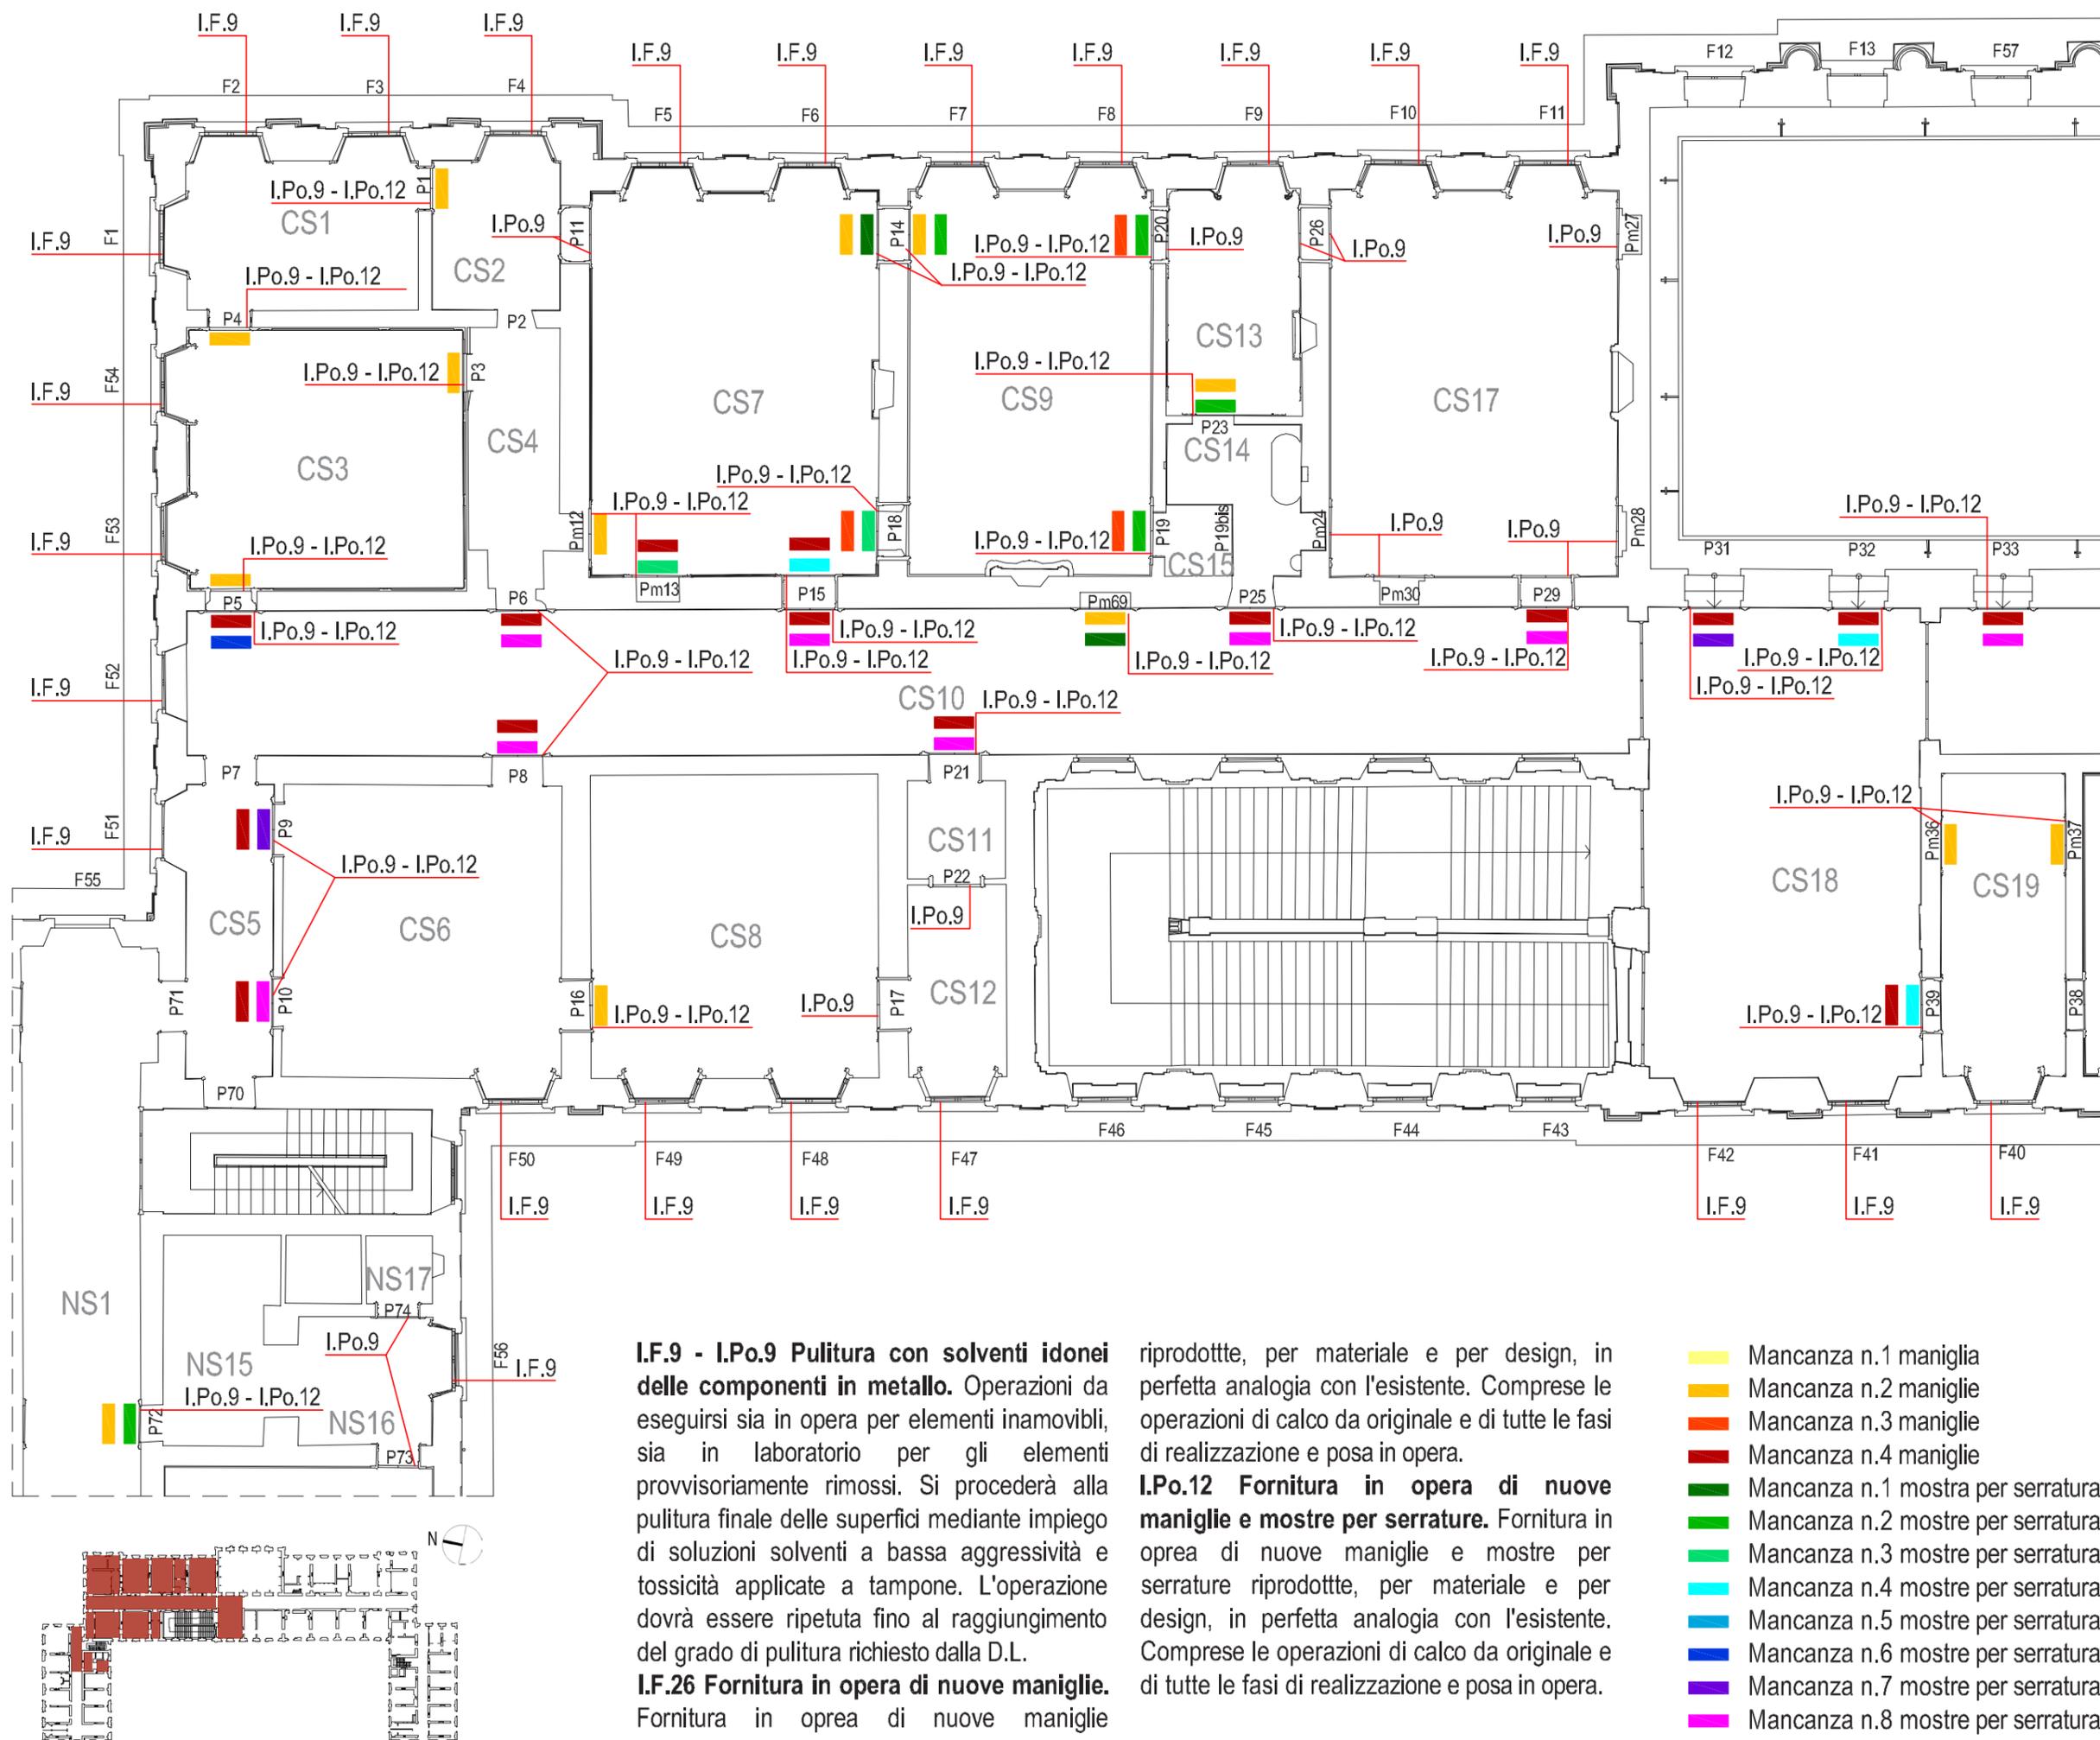
- Mancanza n.1 maniglia
- Mancanza n.2 maniglie
- Mancanza n.3 maniglie
- Mancanza n.4 maniglie
- Mancanza n.1 mostra per serratura
- Mancanza n.2 mostre per serratura
- Mancanza n.3 mostre per serratura
- Mancanza n.4 mostre per serratura
- Mancanza n.5 mostre per serratura
- Mancanza n.6 mostre per serratura
- Mancanza n.7 mostre per serratura
- Mancanza n.8 mostre per serratura

I.F.9 - I.Po.9 Pulitura con solventi idonei delle componenti in metallo. Operazioni da eseguirsi sia in opera per elementi inamovibili, sia in laboratorio per gli elementi provvisoriamente rimossi. Si procederà alla pulitura finale delle superfici mediante impiego di soluzioni solventi a bassa aggressività e tossicità applicate a tampone. L'operazione dovrà essere ripetuta fino al raggiungimento del grado di pulitura richiesto dalla D.L.

I.F.26 Fornitura in opera di nuove maniglie. Fornitura in opera di nuove maniglie

riprodotte, per materiale e per design, in perfetta analogia con l'esistente. Comprese le operazioni di calco da originale e di tutte le fasi di realizzazione e posa in opera.

I.Po.12 Fornitura in opera di nuove maniglie e mostre per serrature. Fornitura in opera di nuove maniglie e mostre per serrature riprodotte, per materiale e per design, in perfetta analogia con l'esistente. Comprese le operazioni di calco da originale e di tutte le fasi di realizzazione e posa in opera.

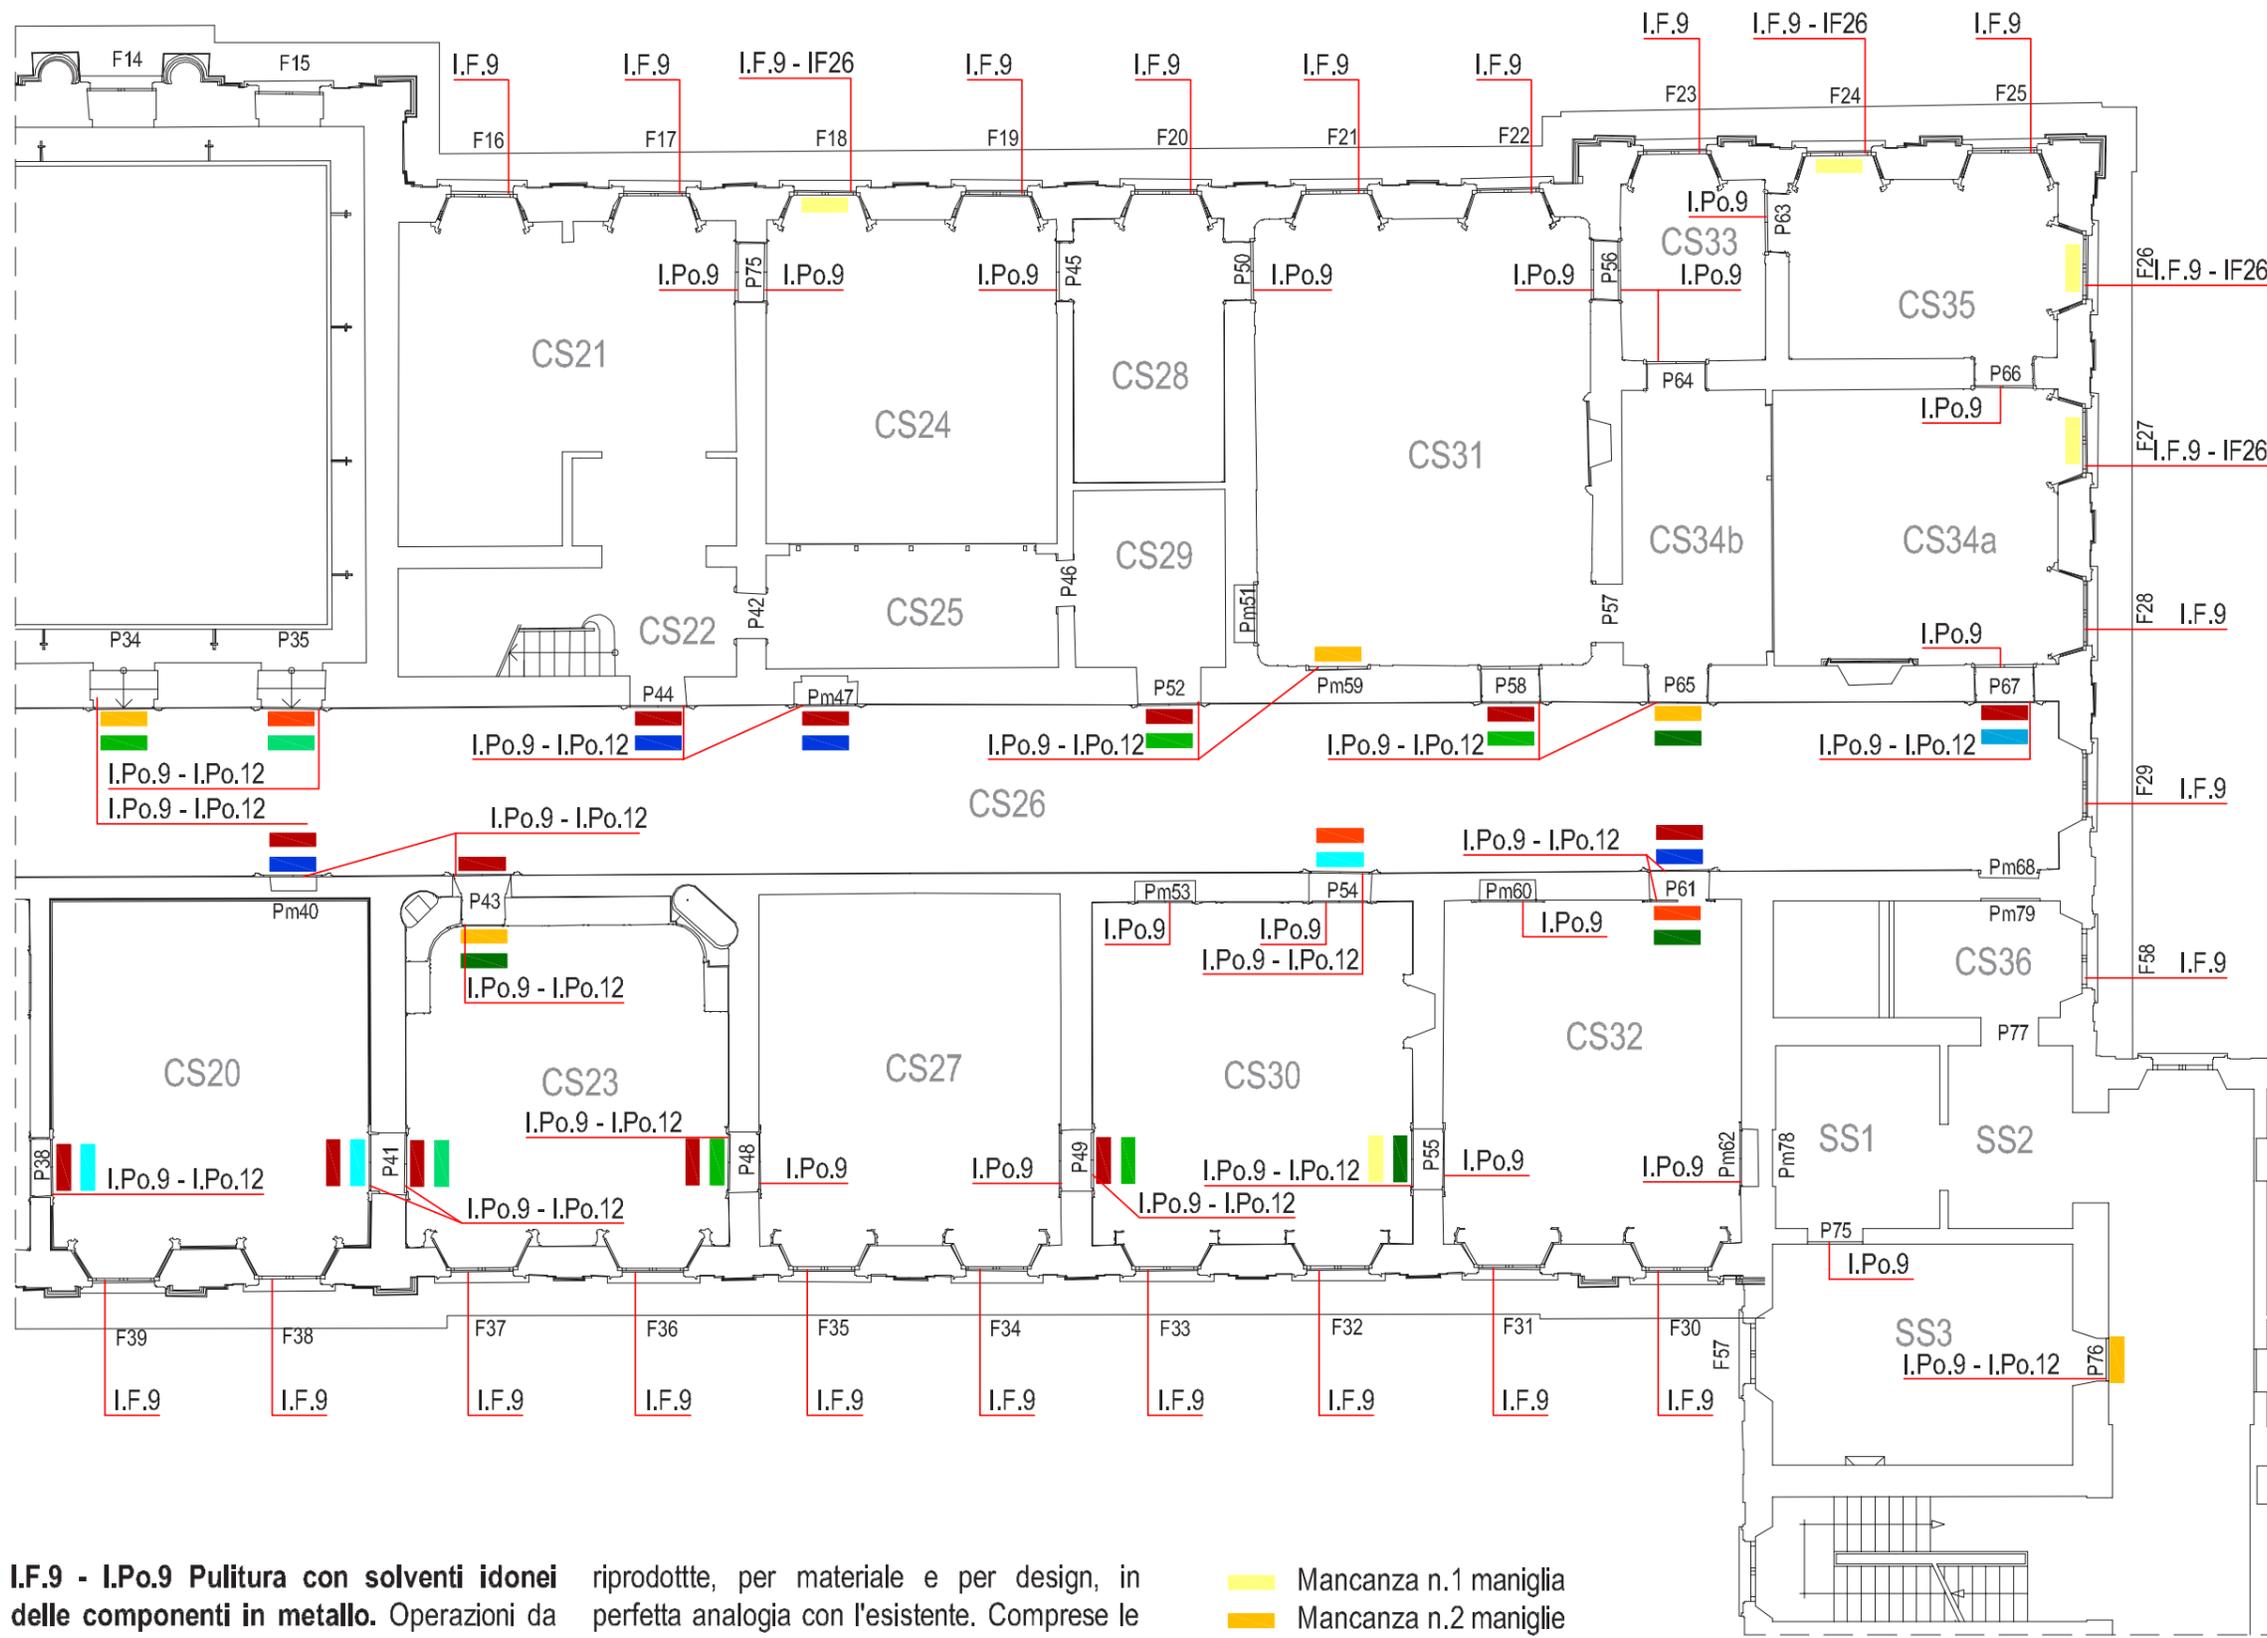
- Mancanza n.1 maniglia
- Mancanza n.2 maniglie
- Mancanza n.3 maniglie
- Mancanza n.4 maniglie
- Mancanza n.1 mostra per serratura
- Mancanza n.2 mostre per serratura
- Mancanza n.3 mostre per serratura
- Mancanza n.4 mostre per serratura
- Mancanza n.5 mostre per serratura
- Mancanza n.6 mostre per serratura
- Mancanza n.7 mostre per serratura
- Mancanza n.8 mostre per serratura

I.F.9 - I.Po.9 Pulitura con solventi idonei delle componenti in metallo. Operazioni da eseguirsi sia in opera per elementi inamovibili, sia in laboratorio per gli elementi provvisoriamente rimossi. Si procederà alla pulitura finale delle superfici mediante impiego di soluzioni solventi a bassa aggressività e tossicità applicate a tampone. L'operazione dovrà essere ripetuta fino al raggiungimento del grado di pulitura richiesto dalla D.L.

I.F.26 Fornitura in opera di nuove maniglie. Fornitura in opera di nuove maniglie

riprodotte, per materiale e per design, in perfetta analogia con l'esistente. Comprese le operazioni di calco da originale e di tutte le fasi di realizzazione e posa in opera.

I.Po.12 Fornitura in opera di nuove maniglie e mostre per serrature. Fornitura in opera di nuove maniglie e mostre per serrature riprodotte, per materiale e per design, in perfetta analogia con l'esistente. Comprese le operazioni di calco da originale e di tutte le fasi di realizzazione e posa in opera.

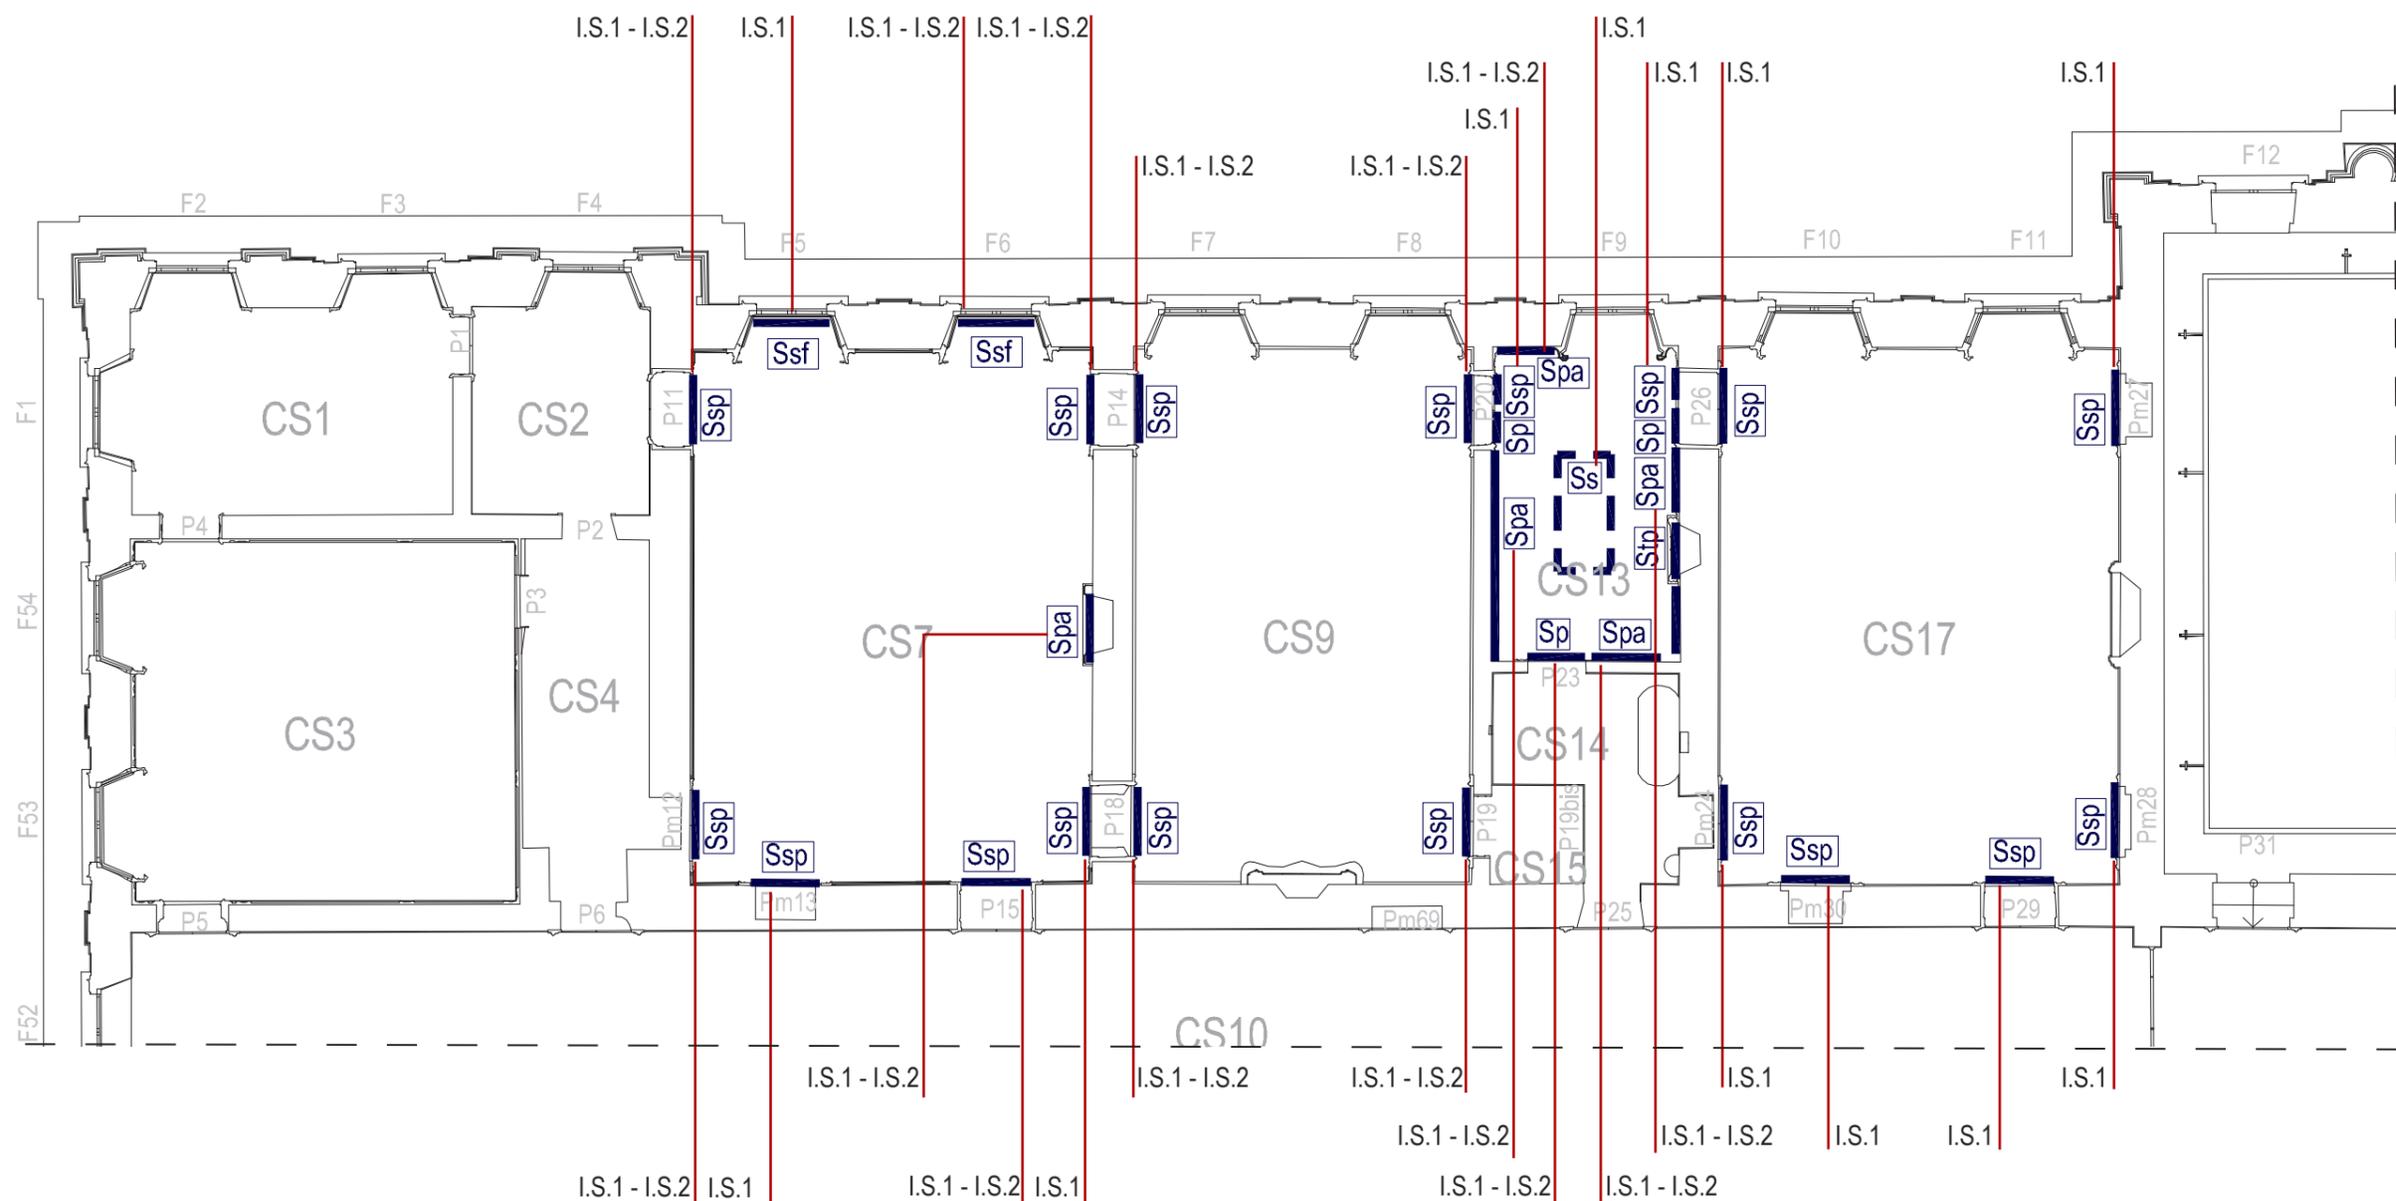
Mancanza specchio	D23	Lesione specchio	D24
-------------------	-----	------------------	-----

- Pulitura superfici in vetro e eventuali decorazioni I.S.1
- Riparazione delle lesioni e fratture I.S.2
