Progetto di " Recupero e valorizzazione della Villa Reale di Monza e dei Giardini di pertinenza"

1° lotto funzionale - Corpo centrale

TAV. RES. PRG.102	PROGETTO DEFINITIVO INTERVENTO
Elementi ed Apparatì lignei: Interventi opere in variante (maniglie, specchi, cornici tele)

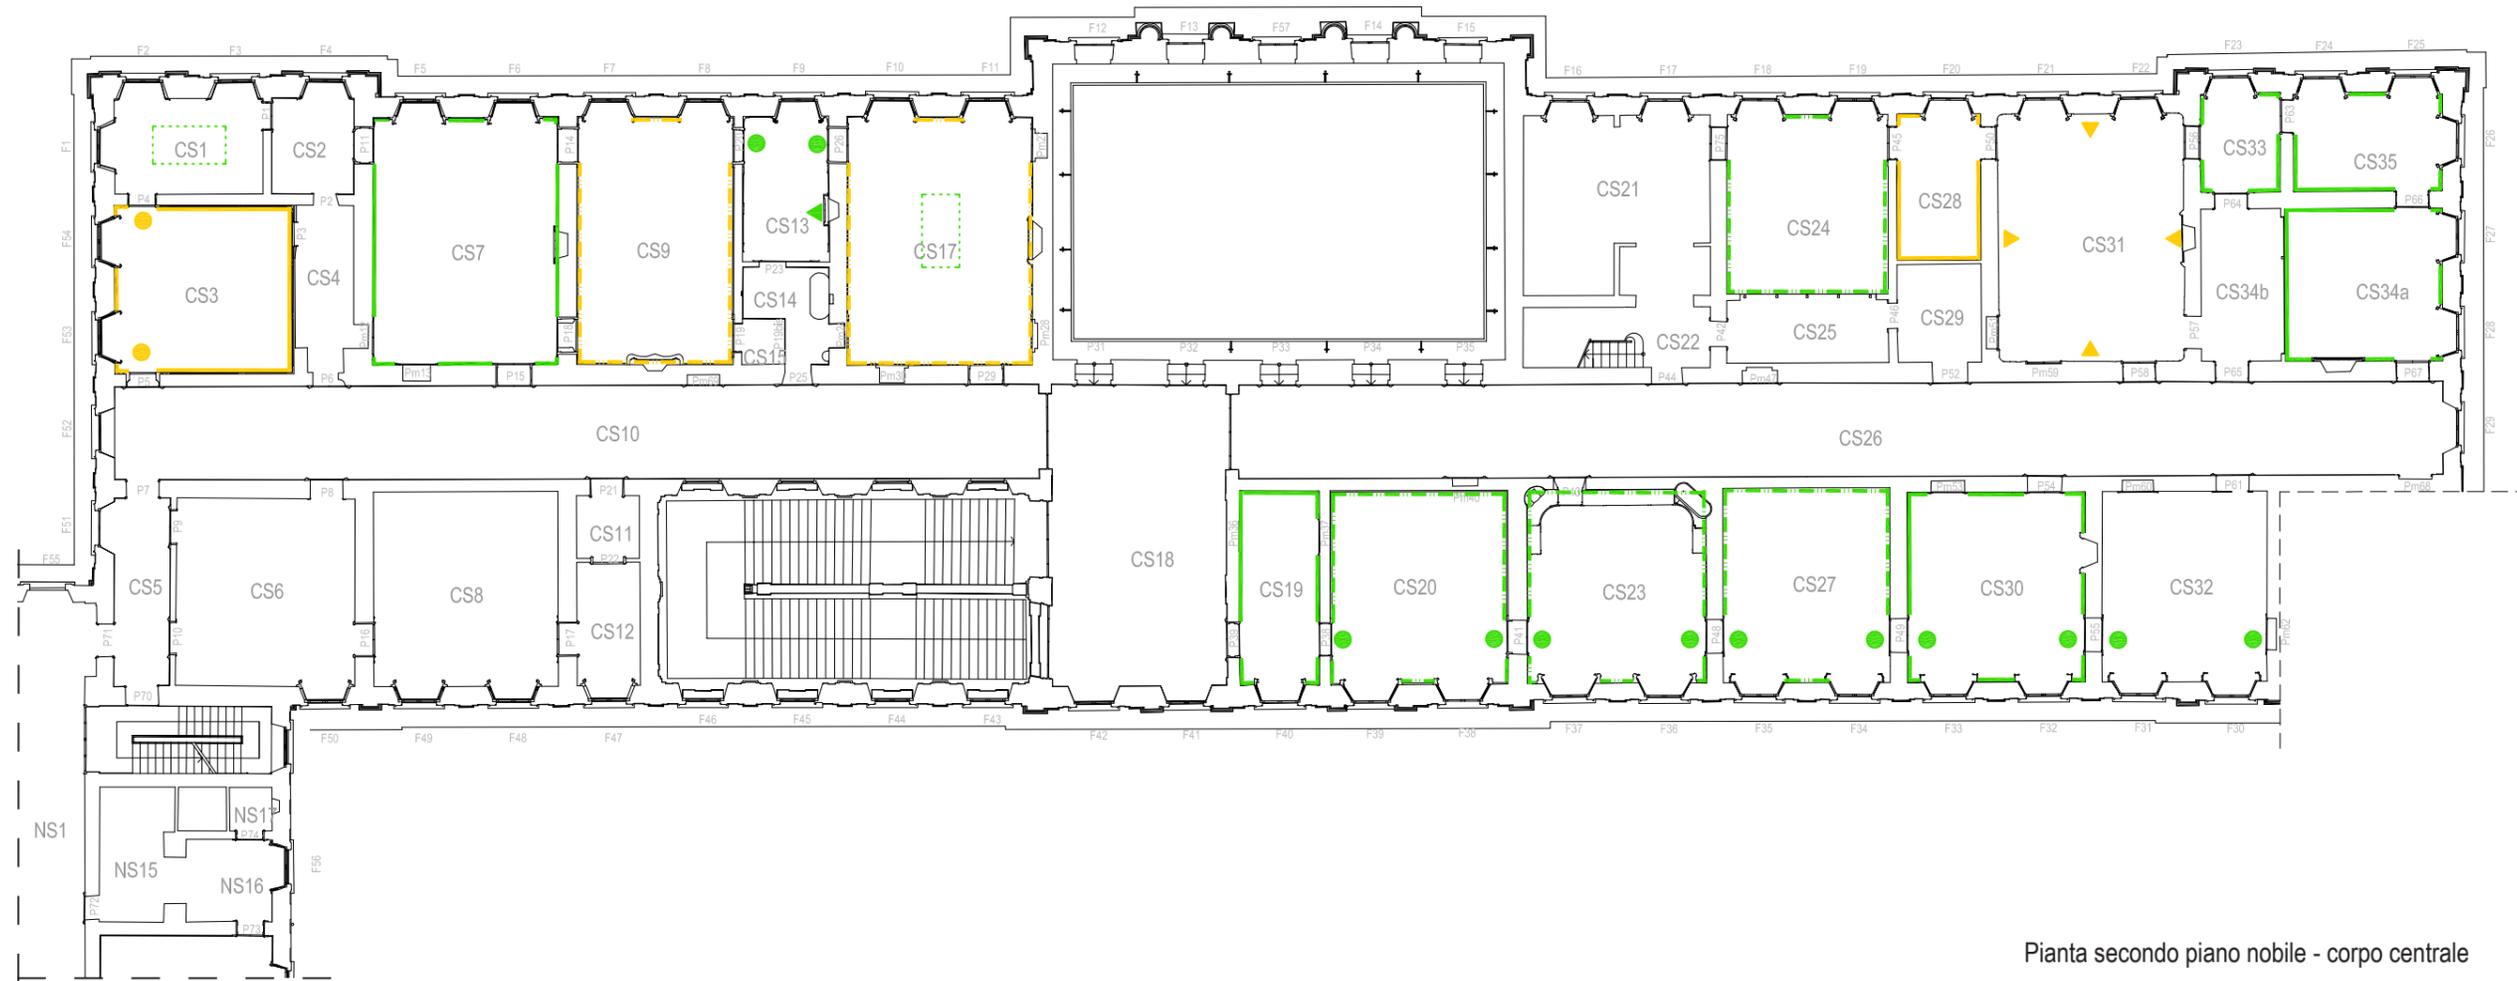
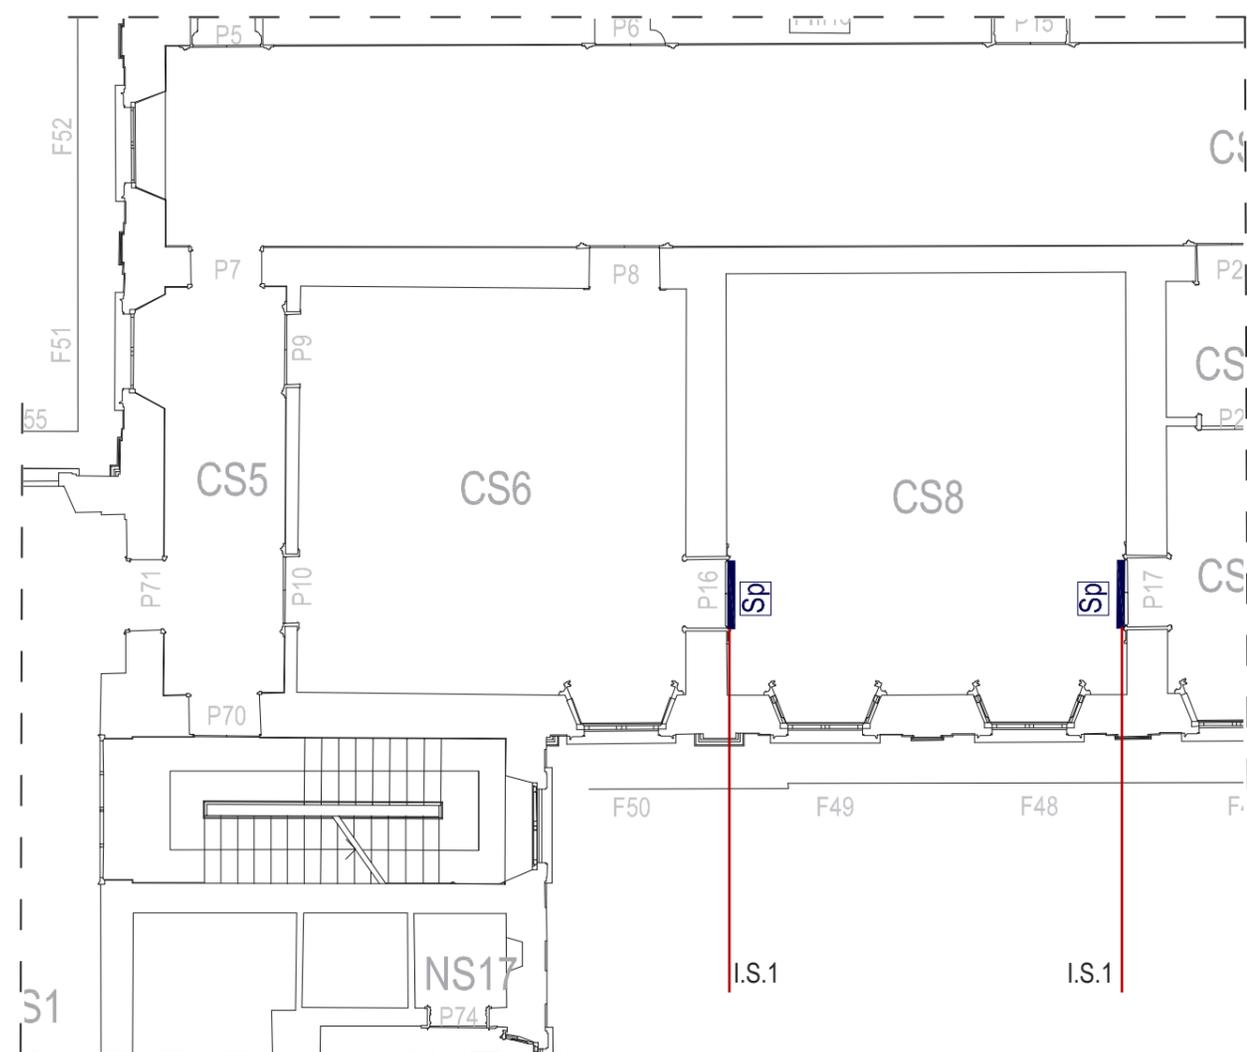
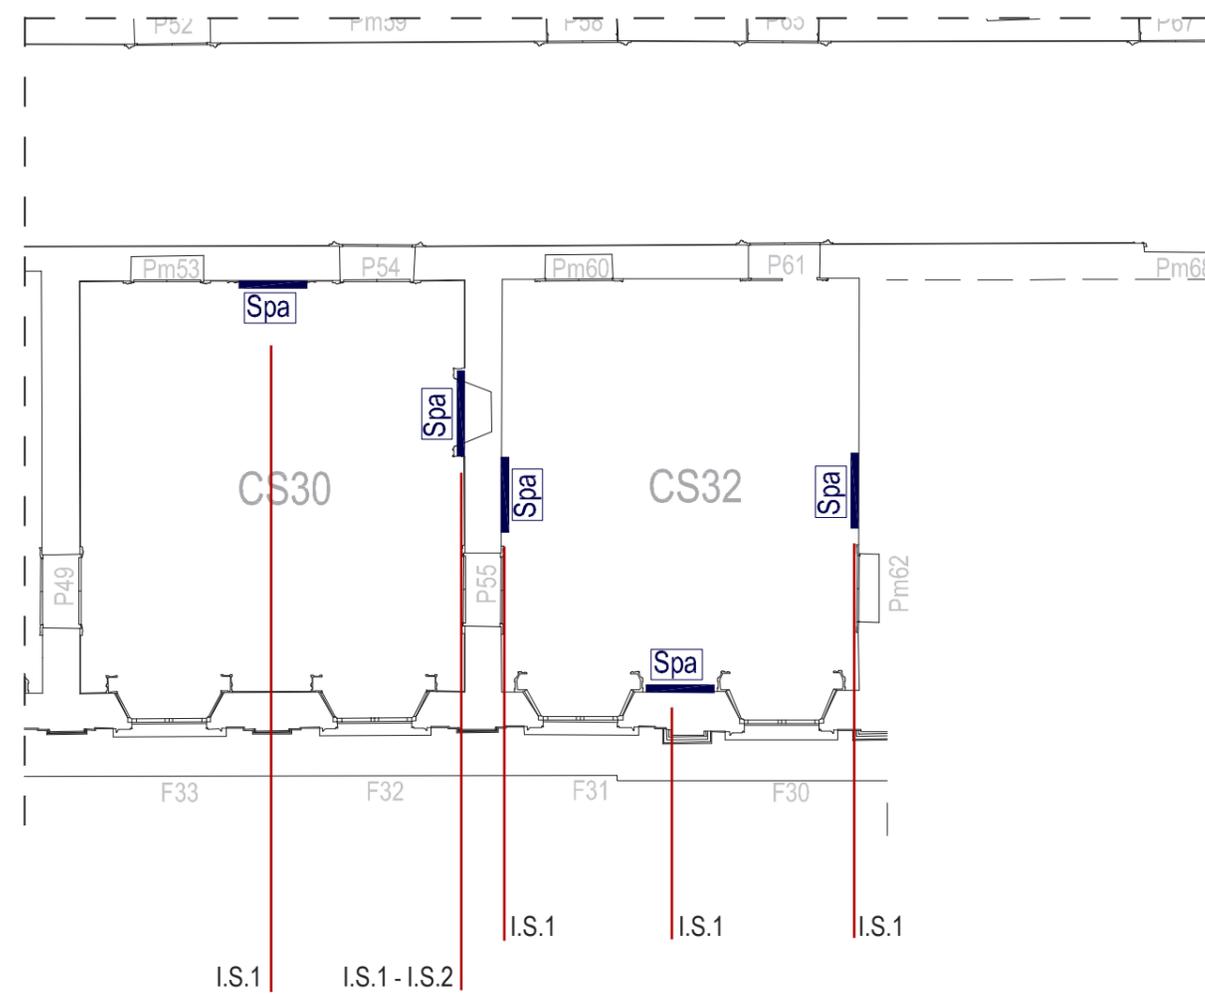
Pianta secondo piano nobile - corpo centrale

NOTA Le cornici che presentano dorature devono essere sottoposte a pre-consolidamento della pellicola pittorica.

- Rimozione delle cornici perimetrali delle pareti per la successiva posa in opera di tappezzerie/tele.
- Pulitura generale con detergenti neutri.
- Ricollocazione delle cornici perimetrali delle pareti dopo la loro pulitura e successivamente alla posa in opera di tappezzerie/tele.
