Progetto di " Recupero e valorizzazione della Villa Reale di Monza e dei Giardini di pertinenza"

1° lotto funzionale - Corpo centrale

TAV. RES. PRG.102	PROGETTO DEFINITIVO INTERVENTO
Elementi ed Apparatì lignei: Interventi opere in variante (maniglie, specchi, cornici tele)

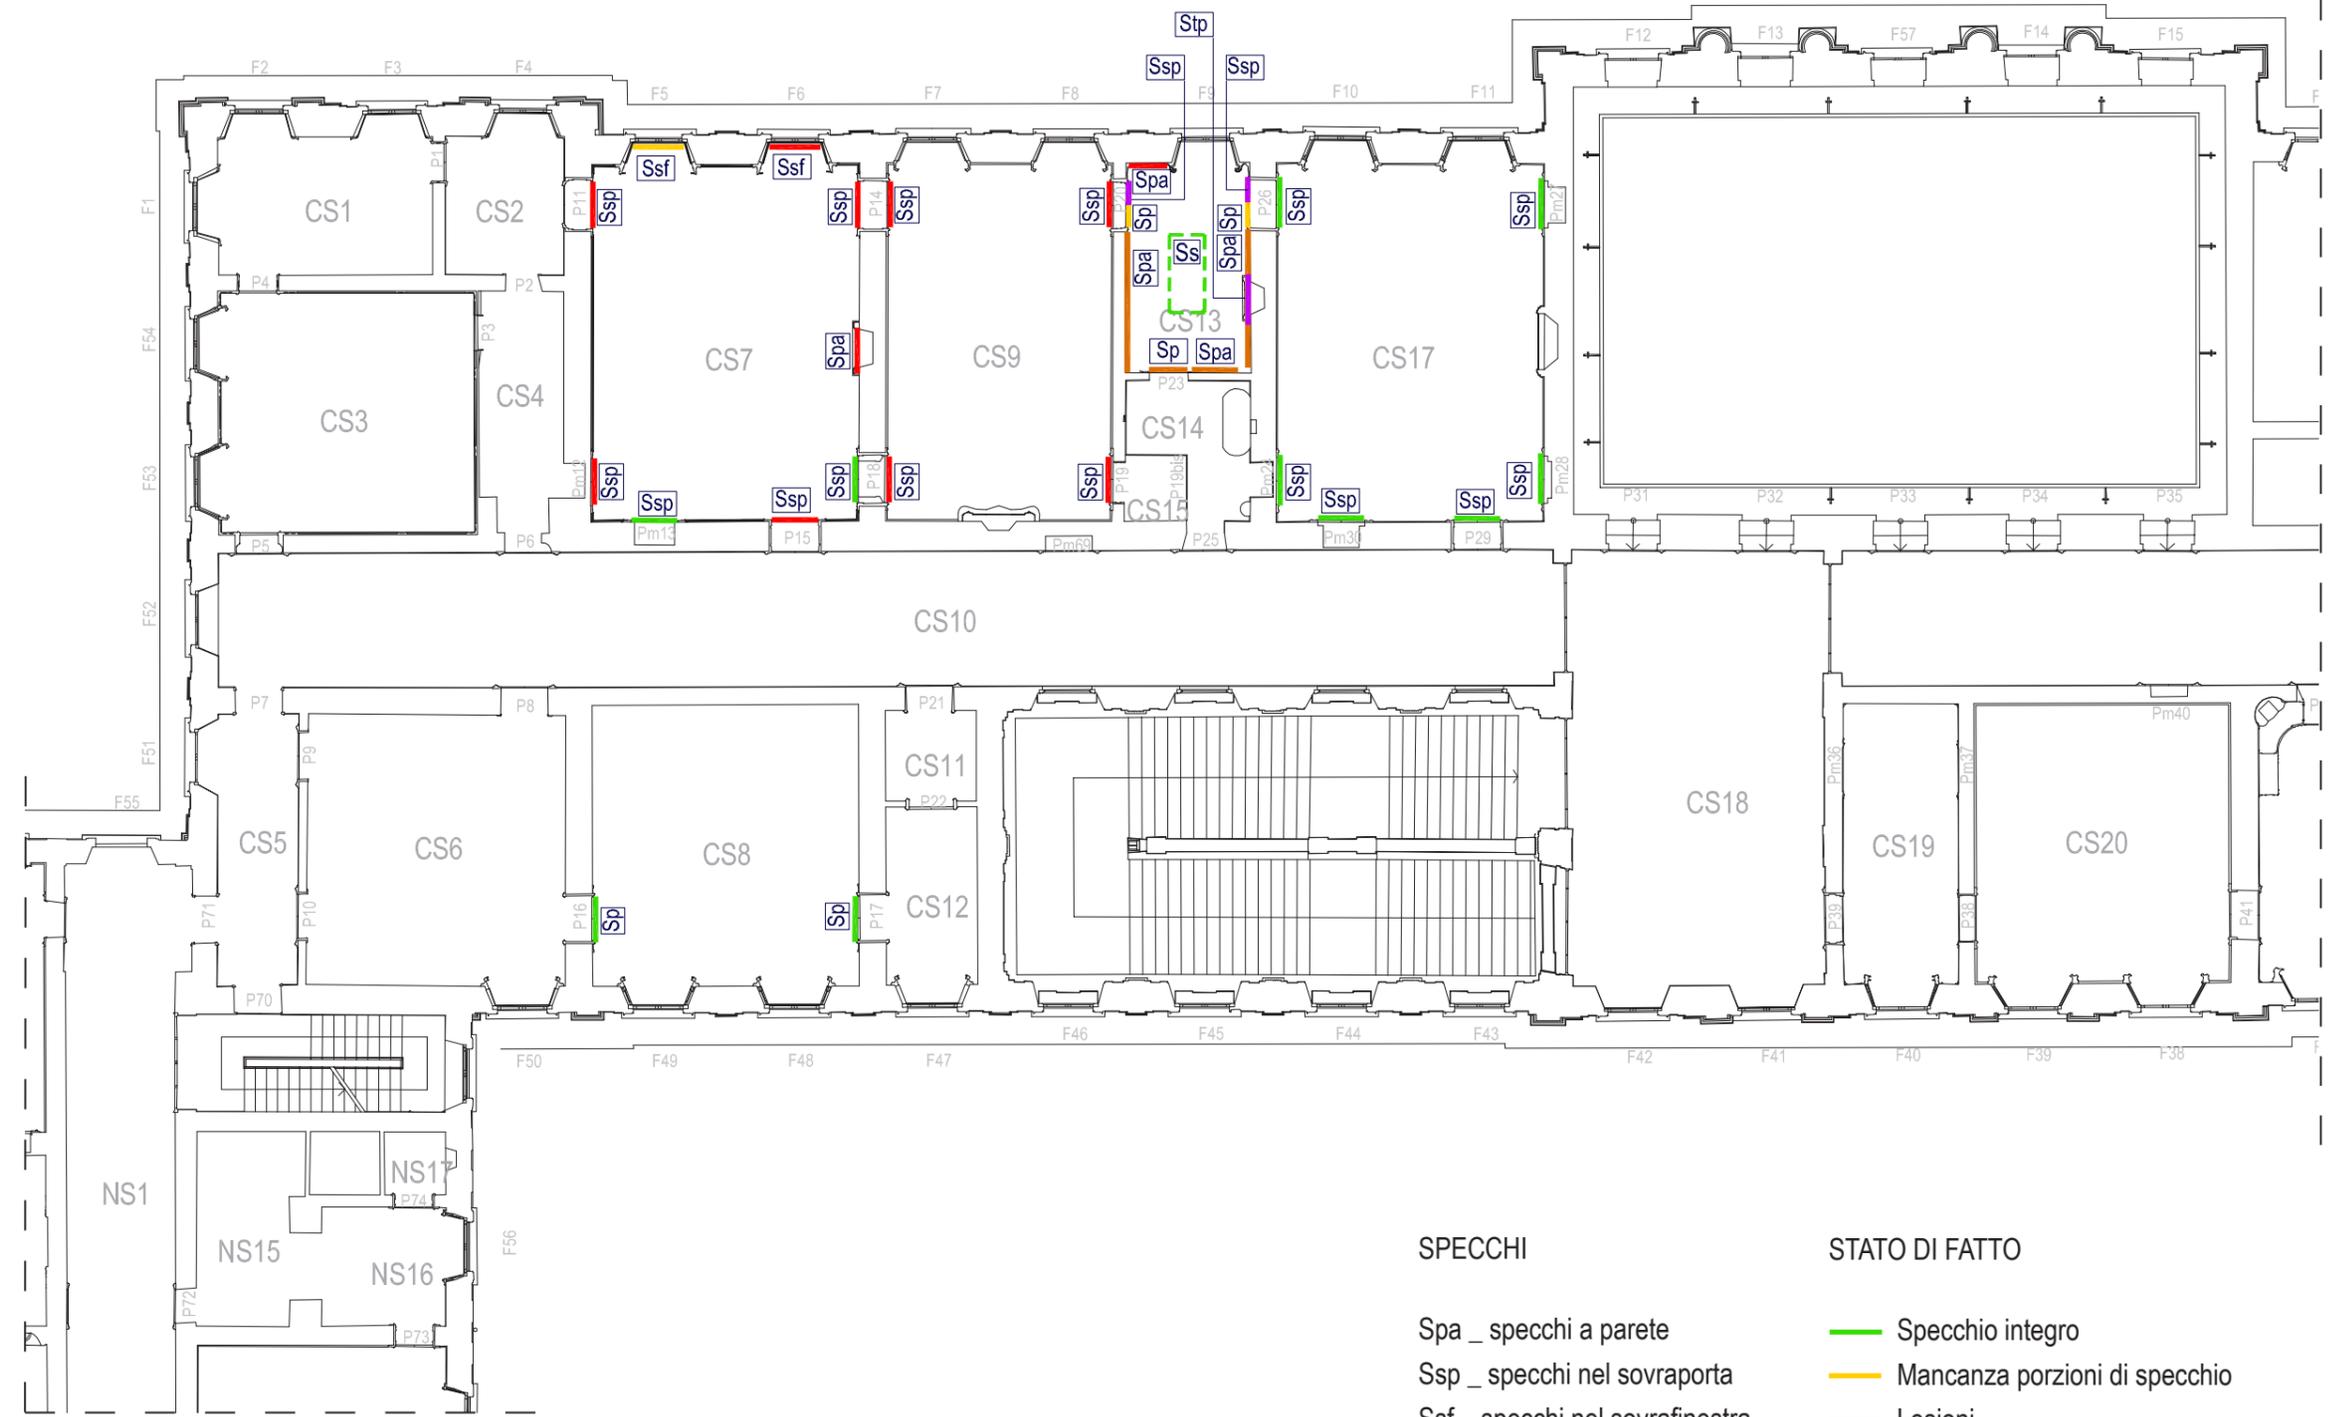
Pianta secondo piano nobile - corpo centrale - lato Nord

- Specchio integro
- Mancanza porzioni di specchio
- Lesioni
- Mancanza porzioni di specchio e lesioni
- Mancanza completa specchio/tela

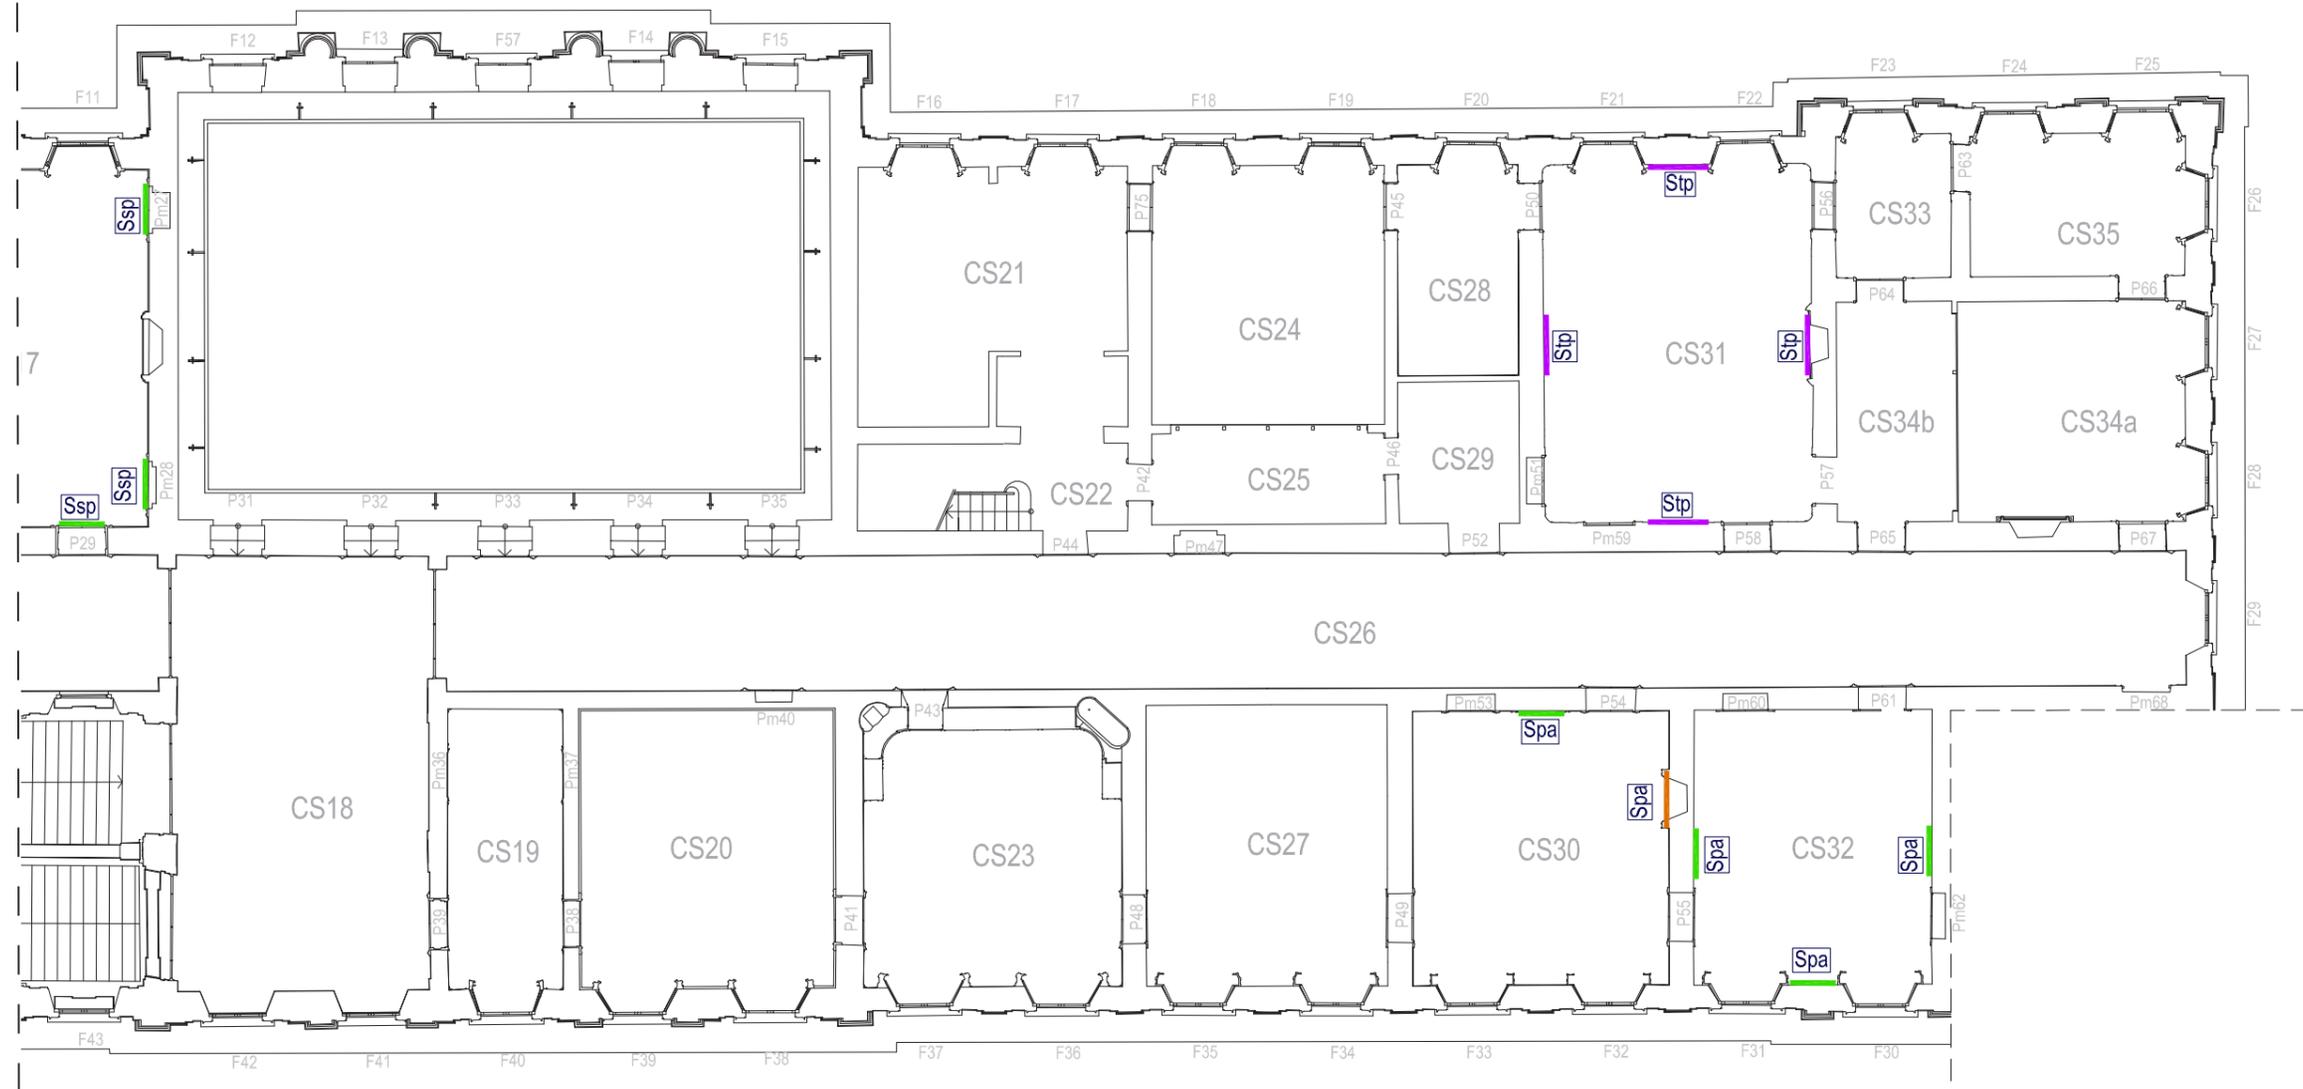
Pianta secondo piano nobile - corpo centrale - lato Sud

- Specchio integro
- Mancanza porzioni di specchio
- Lesioni
- Mancanza porzioni di specchio e lesioni
- Mancanza completa specchio/tela
